# De voormalige synagoge van Hattem

door Gerard Wever (2009/2016)

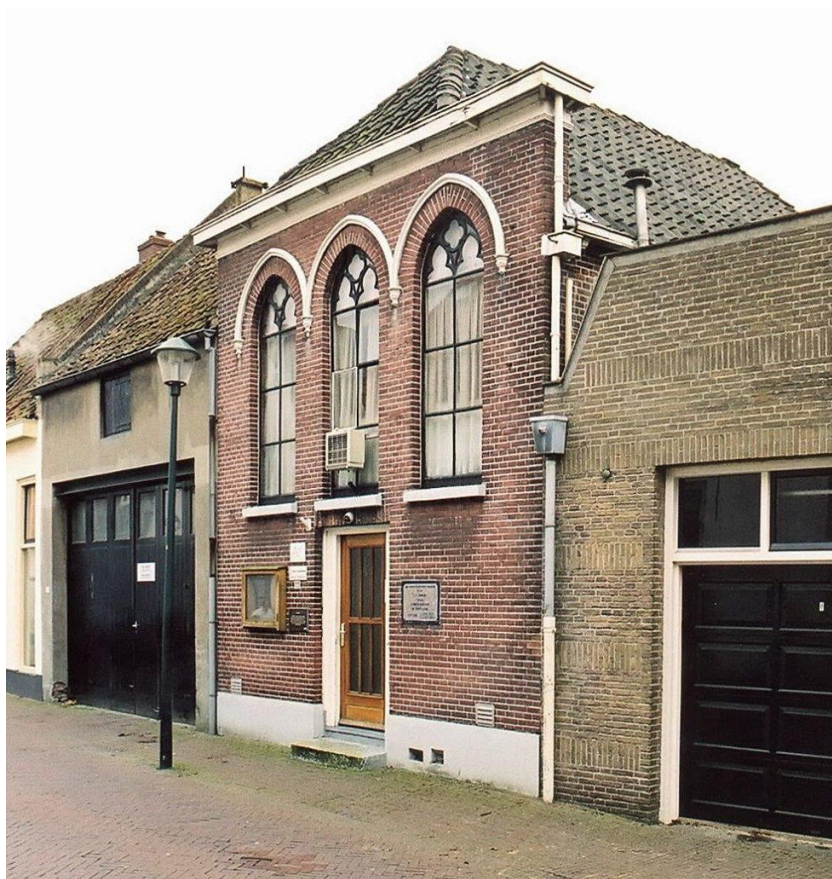
(1) De voormalige synagoge in 2002, nog als vakbondskantoor en studio van Radio Hattem in gebruik. (Foto G.J. Wever)

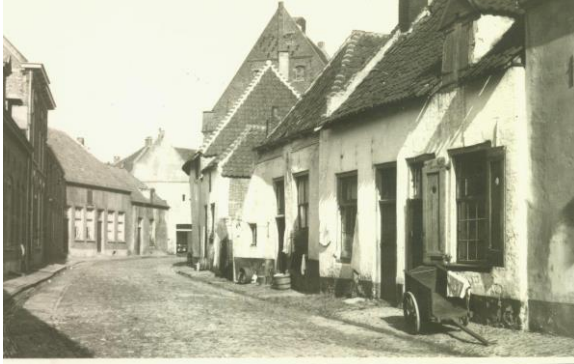
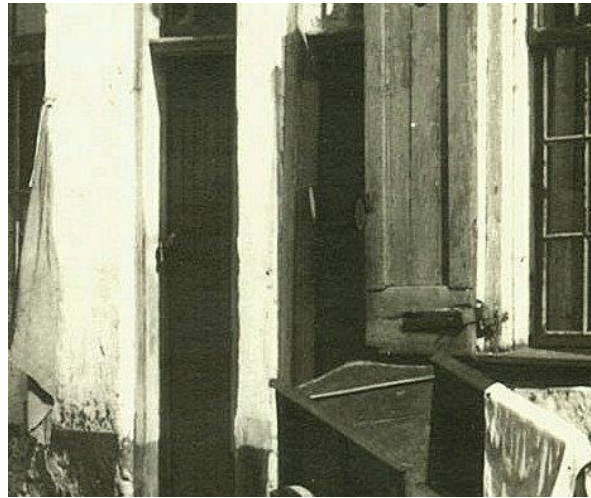
(3 en 4) Op de linker foto de Adelaarshoek met rechts het dubbelpand, waarvan het rechter gedeelte in principe beter past in het plaatje van de eerste (huis)synagoge. Het vertrek heeft een ruimte met een te blinderen venster en op de deurpost is een voorwerp gemonteerd dat zeer op een mezoesa lijkt. Rechter foto is een uitsnede uit de vorige foto. Het zwakke argument is echter dat het 'altijd' op de rechter deurpost is geplaatst en dus niet op een linker. Het pand is later gesloopt en door een ander dubbelpand vervangen, het rechter gedeelte heeft nu het adres Adelaarshoek 11.

Meestal betrof dit echter de mooiste kamer in een woning van een voornaam lid van de Joodse gemeenschap zelf. Door de specifieke vermelding op deze inventarisatielijst lijkt het er op, dat er juist een afzonderlijke ruimte of huis werd afgehuurd, en het dus niet de behuizing van een joods lid betrof. De vraag is dan of het genoemde huis hier aan voldeed of dat we misschien toch nog aan een ander huis in de Adelaarshoek moeten denken? Bij het inzoomen van de afbeelding op de volgende pagina (begin 20<sup>ste</sup> eeuw) zien we namelijk op de deurpost van de meest

rechter buitendeur een zeer lijkende 'mezoesa'. Dit was een kokertje met daarin een stukje perkament met een specifieke Thoratekst. Het kokertje werd bij binnenkomst van de ruimte even met de vingers aangeraakt en achtereenvolgens werden de vingers naar de lippen gebracht.

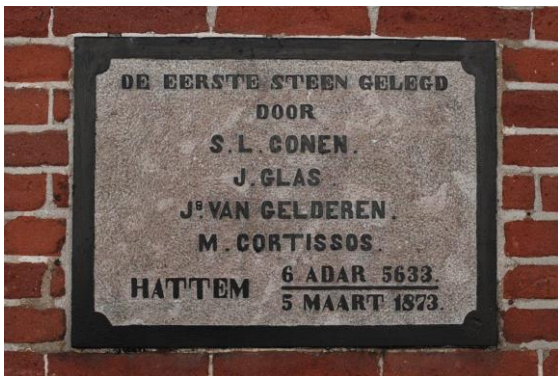
(5) De plaquette ter ere van de eerste steenlegging. (Foto G.J. Wever)

In de voorgevel van de voormalige synagoge werd rechts naast de toegang op 3 maart 1873 een natuurstenen plaquette ter gelegenheid van de eerste steenlegging ingemetseld. De namen van de joodse bestuursleden en een joods jaartal hierop, zijn nu nog de directe aanwijzingen dat het gebouw als synagoge in gebruik was.

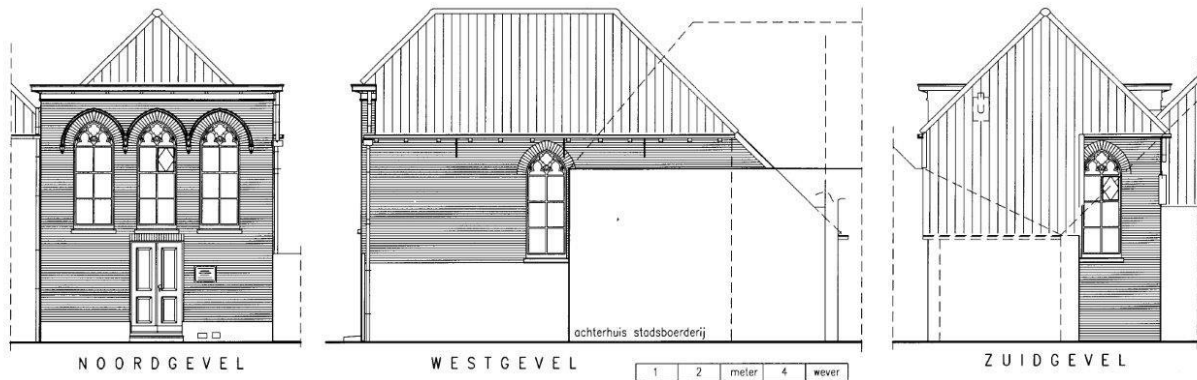
(6) Reconstructietekening van de gevelbeelden uit de stichtingsfase. De missende oostgevel is grotendeels afgedekt met het buurpand en daarom niet zelfstandig weergegeven. Voor de westgevel staan de gestippelde contouren van de stadsboerderij (perceel 83). Voor de zuidgevel staan de gestippelde contouren van de achterliggende stadsboerderij (perceel 86) (Tekening G.J. Wever)

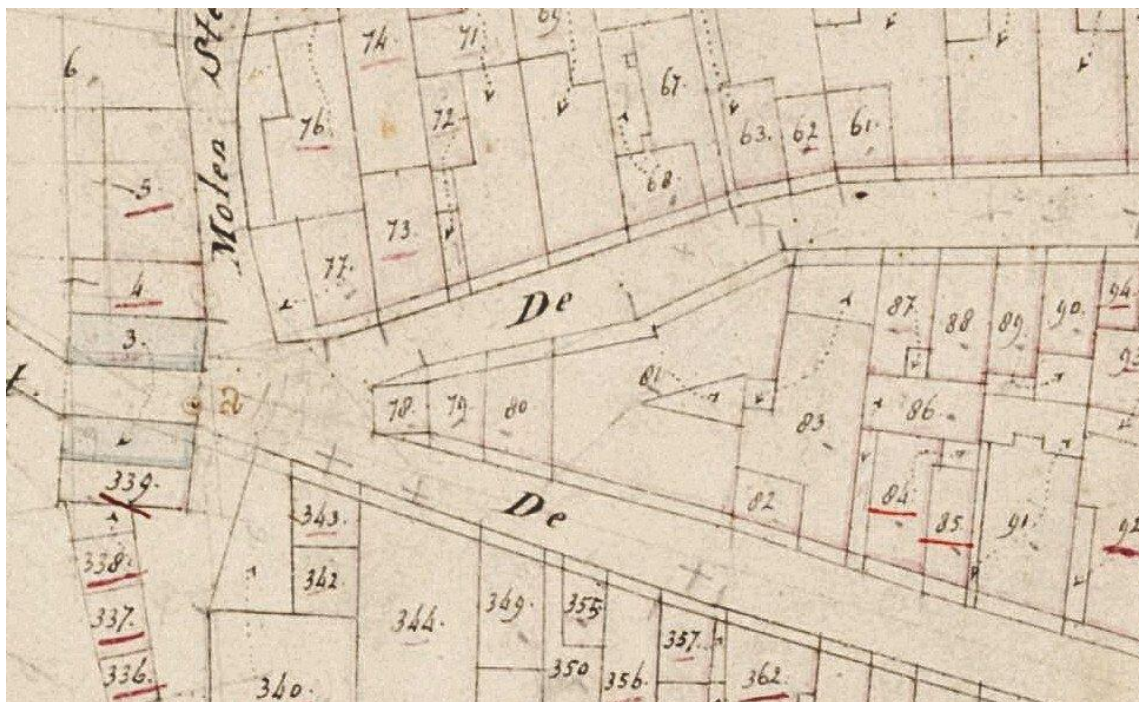
(7) Fragment van Sectie E uit het kadastrale minuutplan van Hattem uit 1832. Op het rechthoekige perceel 87 aan de Achterstraat (33), bestaande uit huis en erf (het kleine vierkantje), is in 1873 de synagoge opgericht. Jan Meijlink was destijds eigenaar van het perceel en Teunis Furstenburg had er het recht van opstal.

Het aangekochte perceel met huis in de Achterstraat was aan de straatzijde 5,5 meter breed, circa 11 meter diep en besloeg een grondoppervlakte van circa 60 vierkante meter. Het kadastrale minuutplan van de stad uit 1832 geeft het bescheiden perceel weer onder het nummer 87 en heeft naast de bebouwing van een huis een klein vierkant buitenplaatsje.

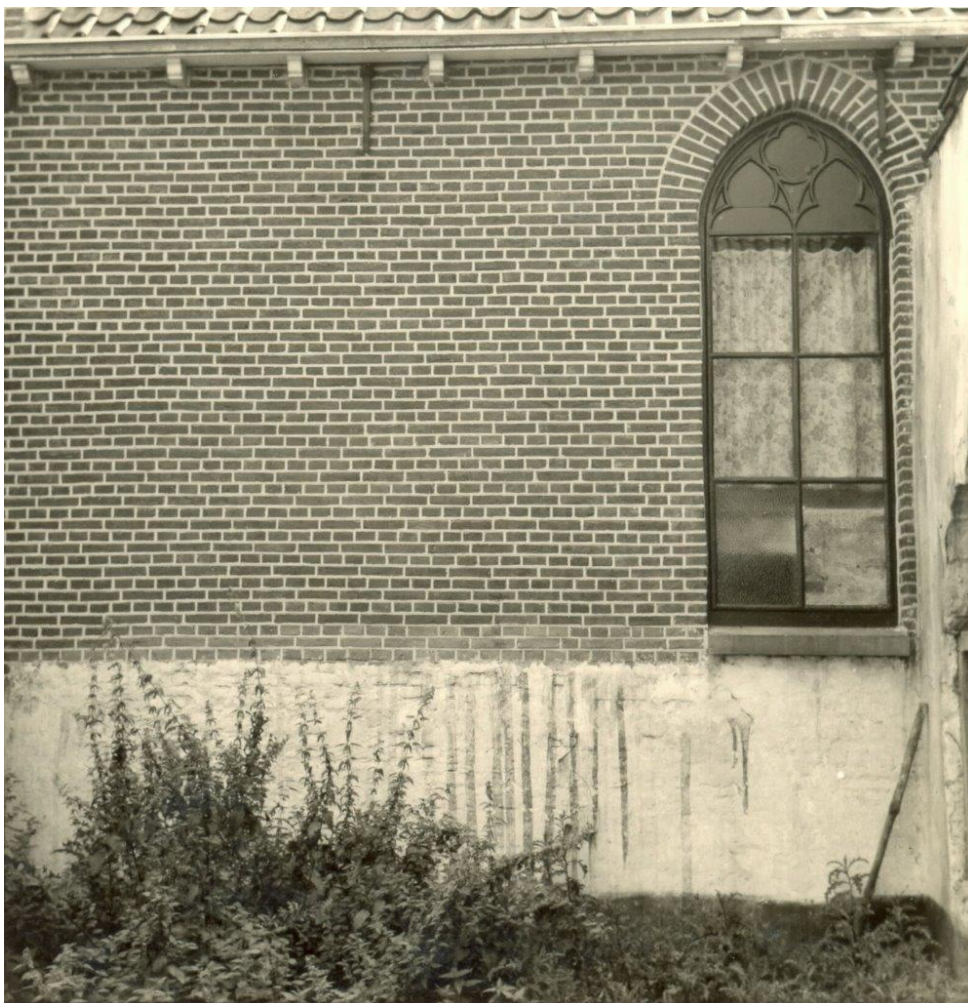
(8) De vrije westmuur van de voormalige synagoge in 1959. De witgekalkte hobbelige onderzijde verbergt het muurwerk van zijn voorganger. Hier tegenaan lag de mestplaat van de naastgelegen boerderij. In het onderste vak van het zijvenster is na 1947 aangebrachte verdiepingvloer nog duidelijk te zien. (Foto collectie A.J. van der Worp)

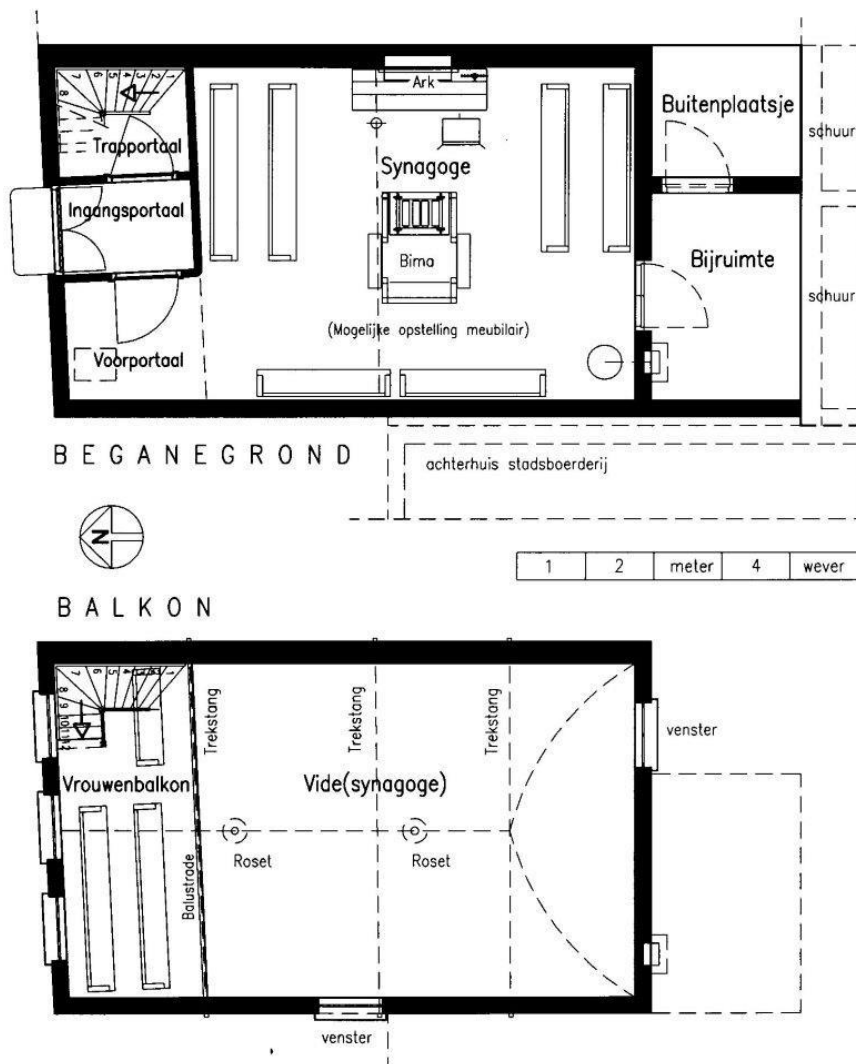
(9) Reconstructietekening van de stichtingsfase met de situaties van de begane grond en het vrouwenbalkon. (Tekening G.J. Wever)

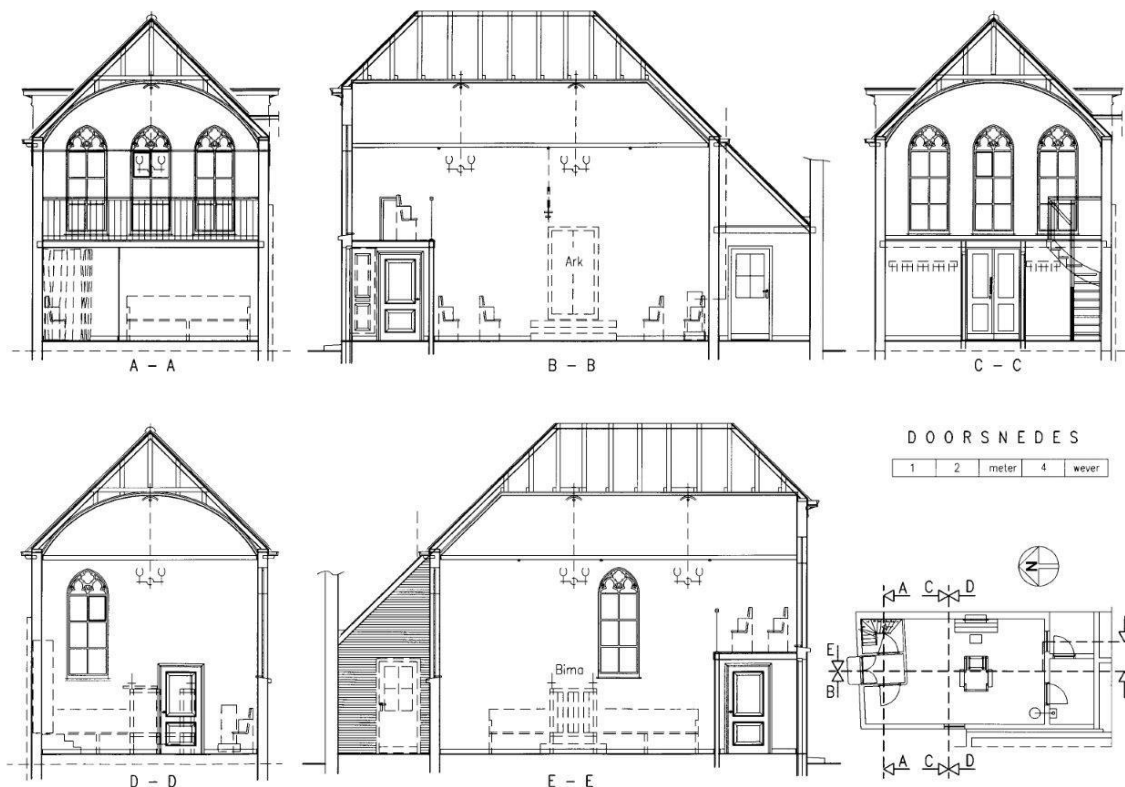
(10) Reconstructietekening met doorsneden van de synagoge uit de stichtingsfase. Op het plattegrondje rechtsonder zijn de verschillende posities van de doorsneden aangegeven. Door de plaatsing van vensters in drie gevels had de gebedsruimte een gevarieerde lichtinval. (Tek.G.J.Weaver)

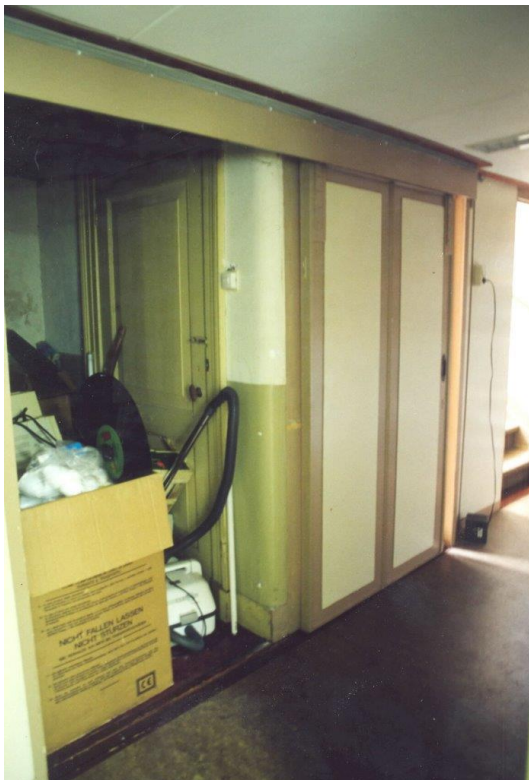
(11) Het ingangsportaal van binnenuit afgebeeld, situatie 2002. De binnendeur links is de nog oorspronkelijke toegang van de gebedsruimte. Op de kopse zijde van het portaal is rond 1948 in het verlengde van de buitendeur een grotere doorgang gemaakt, die met de schuifdeur kon worden afgesloten. Tijdens de openingstijden van de winkel werd de deur naar links geschoven voor het portaal langs, die zoals op de foto ook te zien wel als werkkast zal hebben gediend. (Foto G.J. Wever)

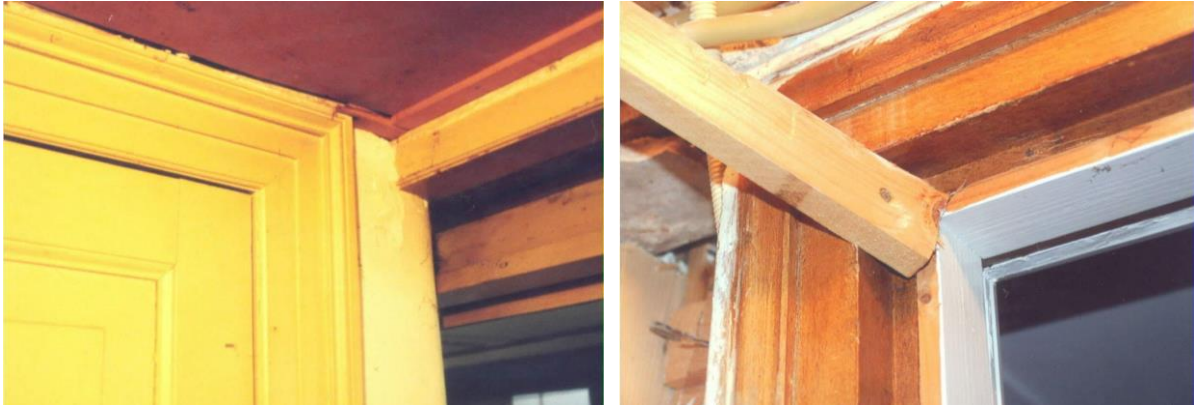
(12) Een detail van de reeds verdwenen binnendeur van het ingangsportaal, situatie 2002. De naar binnendraaiende paneel deur sloot automatisch door toepassing van een eenvoudige deurveer (dranger). De deur naar het vrouwenbalkon was er eveneens mee uitgevoerd. Het deurkozijn was aan de binnenzijde afgezet met brede belegstukken.

Linksboven steekt de geprofileerde vloerbalk van het vrouwenbalkon onder het plafond uit. Vermoedelijk was dit tevens de eindbalk, wat betekent dat het balkon amper twee meter diep was.

(13) Een detail van het binnendeurkozijn van de huidige trapkast, voorheen trapportaal van het vrouwenbalkon. In de dagkant van het kozijn is nu een aanslaglat getimmerd waardoor de deur nu open draait in het ingangsportaal. Het kozijnbeleg is aan de binnenzijde uitgevoerd met een veel simpelere beleglat. (Foto's G.J. Wever)

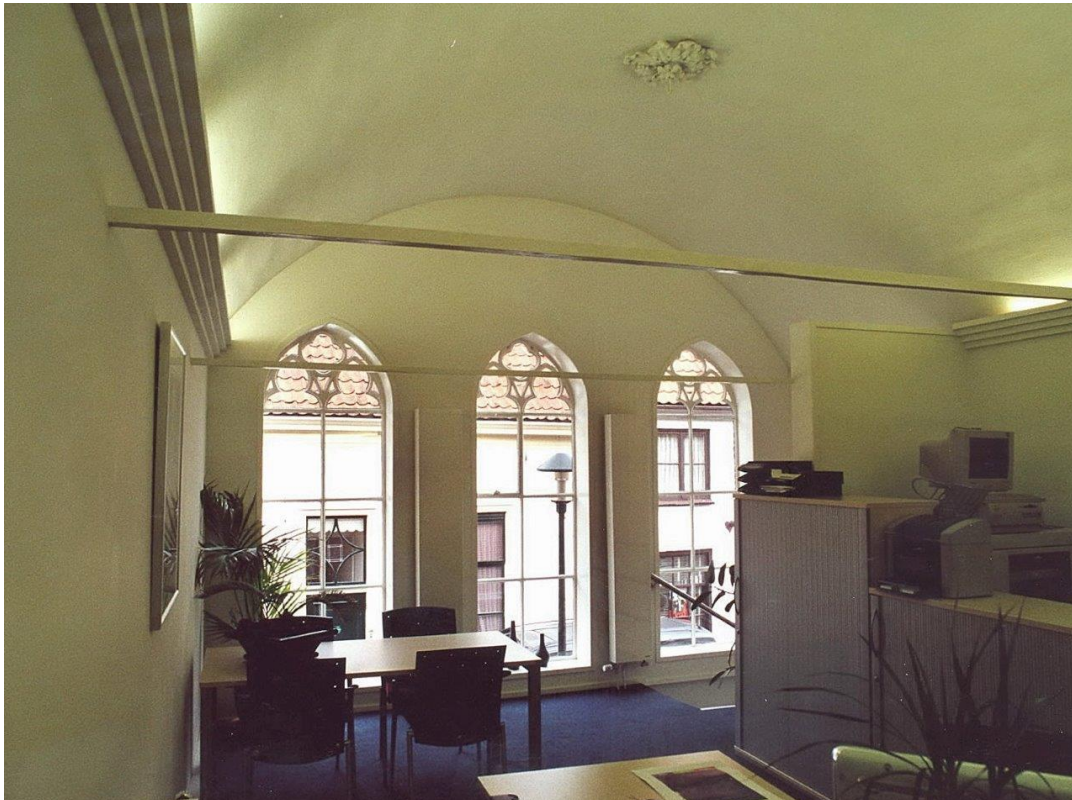
(14) Een kijkje in de herbestemde synagoge in 2004 op de verdieping. De trekstangen van oost naar west lopend, zijn hier goed zichtbaar. Aan het plafond twee rozetten waar lichtkronen aan hebben gehangen. (Foto G.J. Wever)

Het getoogde plafond direct boven de kachel eindigde niet stomp, zoals aan de voorzijde. Het was, ook als gevolg op de schilddakvorm, afgeschuind en moet mede geholpen hebben de warme lucht in de ruimte te laten circuleren.

Aan het nog oorspronkelijke plafond zijn twee met acanthusbladeren versierde gipsrozetten aangebracht met ijzeren hangogen voor kroonluchters.

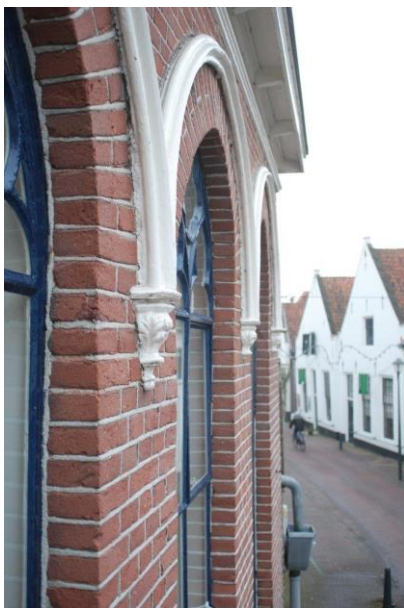
(15) Een fragment van de voorgevel met zicht op het Voermanmuseum. Om de neo-gotische spitsboogvensters van de lijstgevel heen is een meelopend geprofileerd stucprofiel aangebracht, die op een gedecoreerde console eindigen. Deze wenkbrauwachtig aandoende toevoegingen geven de gevel een kenmerkend en sympathiek karakter mee. (Foto G.J. Wever)

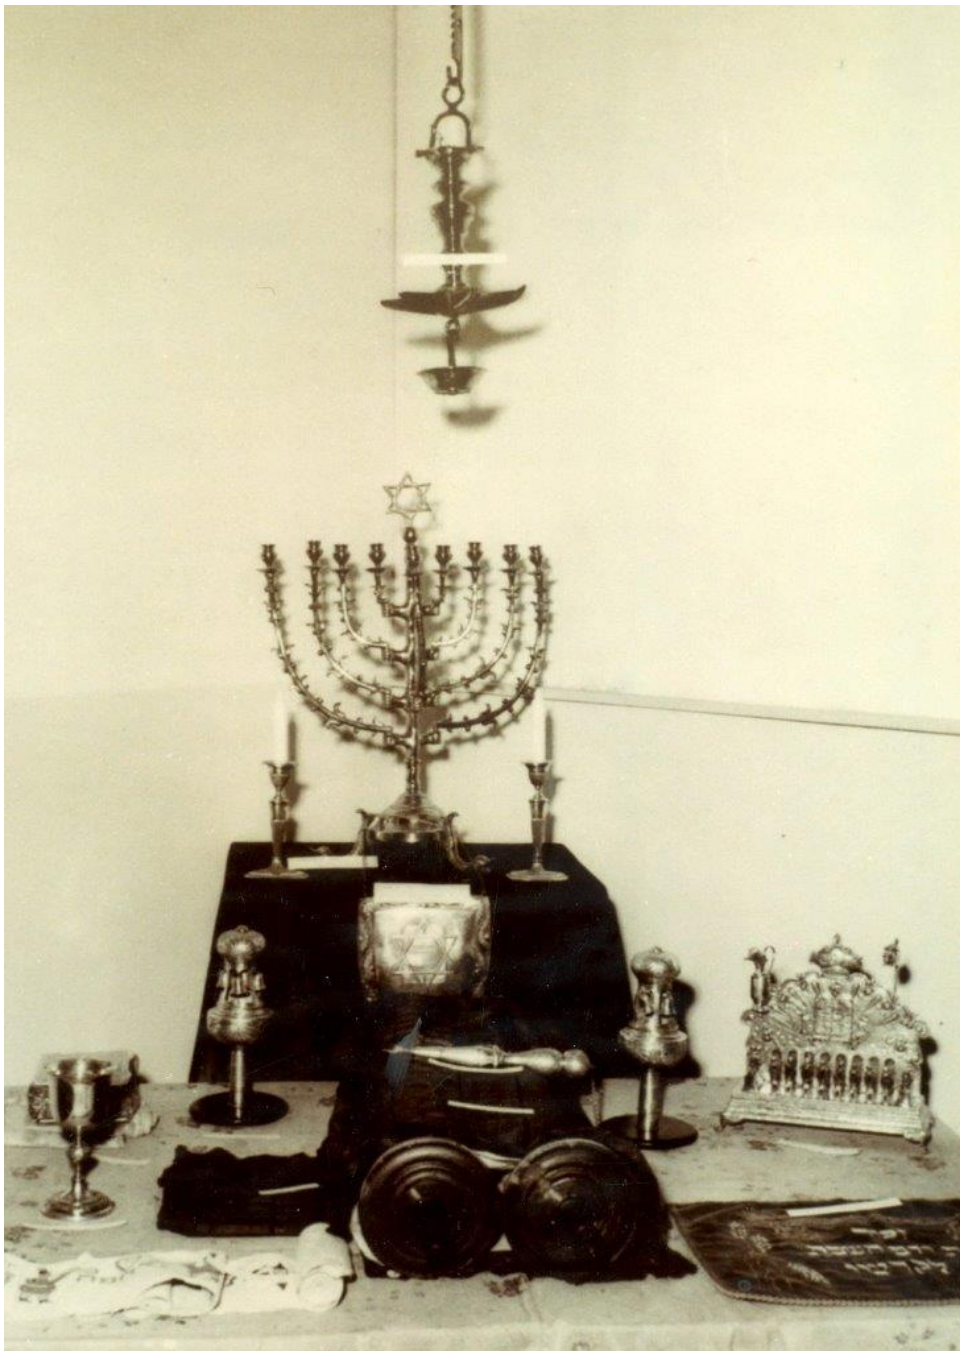
(16) De liturgische voorwerpen op de tentoonstelling in Hattem in 1965.  
(foto archief gem.Hattem)

Voor zover dit te achterhalen was, zijn de voorwerpen op de foto:  
 Boven in beeld zien we een typische sjabbat olielamp hangend aan een messing lamphaaltje. Op de verhoging staat een Chanoekia kandelaar met Davidster voor acht kaarsen plus een extra kaarshouder voor het aansteken van de kaarsen. Aan beide zijdes van de grote kandelaar staan kleine kaarsenstandaards, vermoedelijk bestemd voor op de hoeken van de bima. Onder de kandelaar een toraschild met Davidster. Daaronder ligt op de torarol, de joodse wetsrol, een jad. Dit is een aanwijsvinger, welke meestal met een kettinkje aan de torarol bevestigd zit. Aan beide zijdes van de torarol een toratorentje, ook wel rimon genoemd. Als de torarol staand in de ark wordt opgeborgen worden deze torentjes bovenop de rolhouders gestoken. Rechtsachter in beeld een chanoekia olielamp, eveneens met acht pitjes. Links bovenop de lamp een los oliekannetje voor het bijvullen van de lampjes. Rechtsvoor op de tafel ligt een challekleedje, waarmee bij de sjabbatviering de challe(s), een gevlochten brood, bedekt wordt. Linksvoor op de tafel ligt een torawikkel, deze fixeert de torarol wanneer deze opgewonden en opgeborgen wordt. Verder staat achter deze wikkel op de tafel een kidoesjbeker, gebruikt bij zegeningen zoals bij het begin en de afsluiting van de sjabbat, feestdagen en plechtigheden. Achter de beker ligt vermoedelijk een psalmenboekje van de chazan, de voorzanger en voorganger tijdens de synagogedienst.

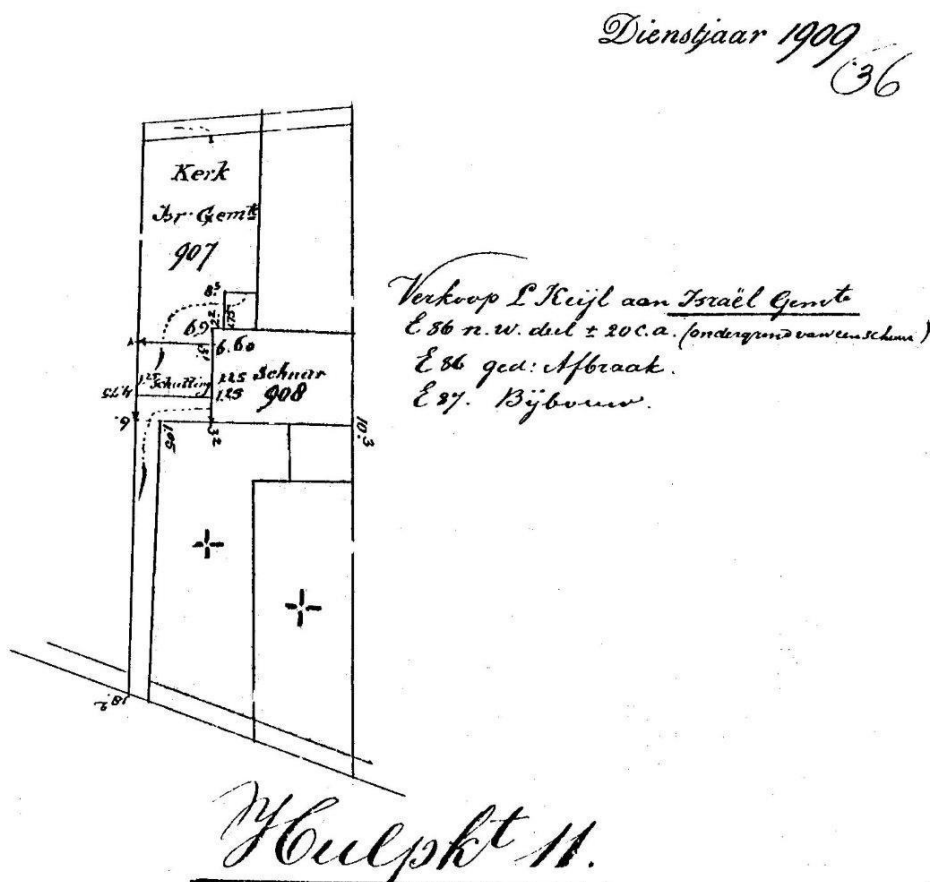
(17) Een kadastrale hulptekening van het synagogeperceel en andere naburige percelen (1909).

Het vinden van een hulpkaart van het kadaster uit 1909 maakte veel duidelijk. Van de stichtingsfase is namelijk geen kadasterkaart bekend en deze hulpkaart bevestigt dat de situatie van 1832 nog van toepassing was.

Blijkens deze kaart wordt de achterliggende schuur uit het bezit van de heer L. Keijl gedeeltelijk gesloopt. Het gecreëerde buitenplaatsje van circa 15 vierkante meter komt, met uitzondering van een achteromgang naar de overgebleven schuur, in eigendom van de Israëlitische gemeente. Of hierbij ook een achteromgang naar de synagoge, met recht van overpad, geregeld is, is niet bekend. De oorspronkelijke schuurvorm was smaller, de gesloopte ruimte is vermoedelijk later (reeds in 1832 aanwezig) met een aangekapt dak overkluisd.

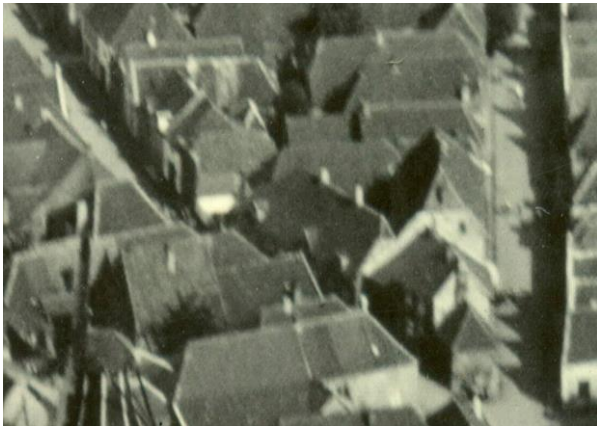
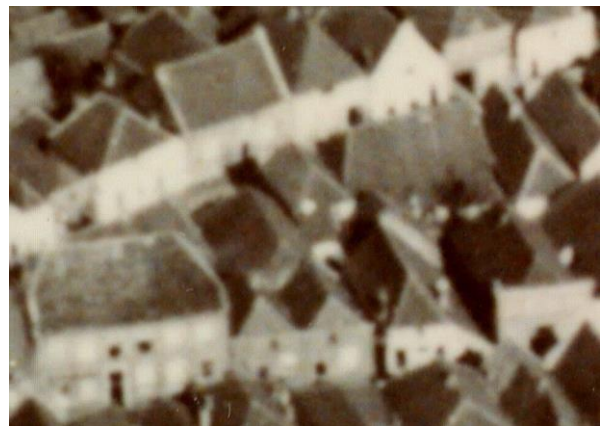
(18, links) De synagoge afgebeeld op fragmenten van luchtfoto's, genomen eind jaren twintig van de vorige eeuw.

Op de linker foto vanuit het westen is het witte onderstuk van de zijgevel duidelijk te herkennen.

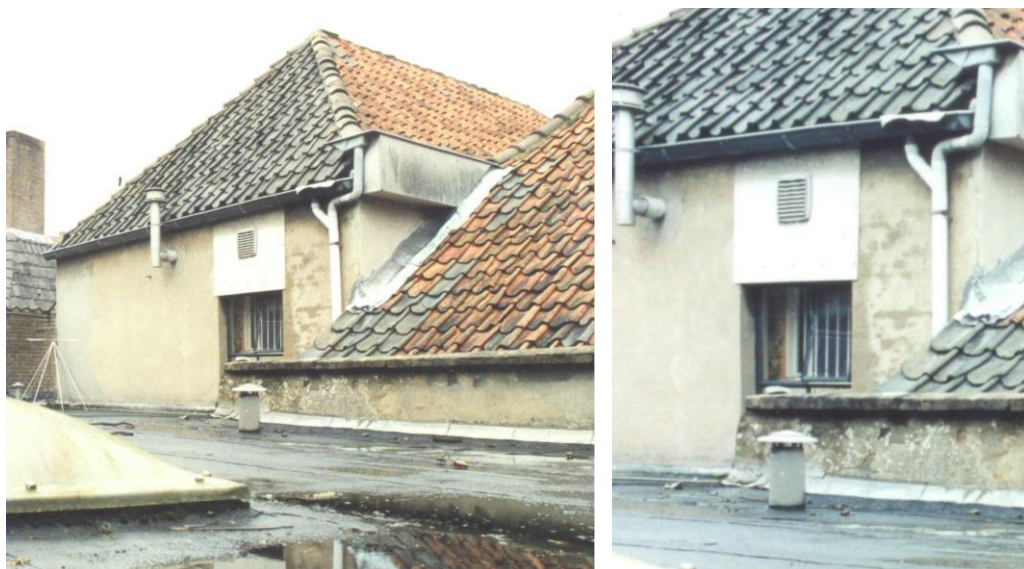
(17, links) Zicht op de achterzijde van de voormalige synagoge, situatie 2002. Het nog deels aanwezige gietijzeren spitsboogvenster is aan de boven- en onderzijde ingekort. Direct links naast het venster was de aangekapte bijruimte van de synagoge en zal omstreeks 1947 gesloopt zijn.

(18, rechts) Het middengedeelte van het gietijzeren spitsboogvenster is zichtbaar nog in de achtermuur aanwezig. Het bovenste gedeelte met de spitsboog is o.a. afgedekt met een plaat, waarin een ventilatierooster. Het onderste gedeelte van het venster ligt onder het peil van het platte dak.

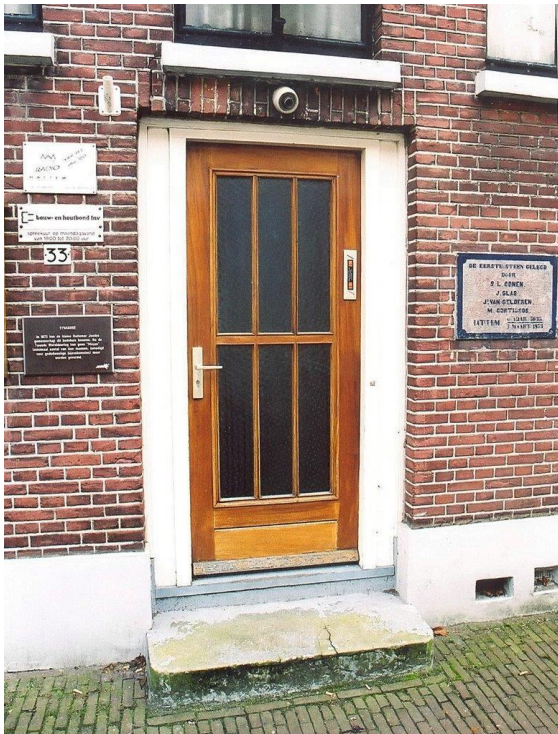
(20, links) De ingang van de voormalige synagoge met winkel deur (situatie 2002). De oorspronkelijke dubbele buitendeuren werden vervangen door een enkele, waarvoor de doorgang versmald moest worden. Extra stijlen werden hiervoor in het oude kozijn bijgeplaatst.

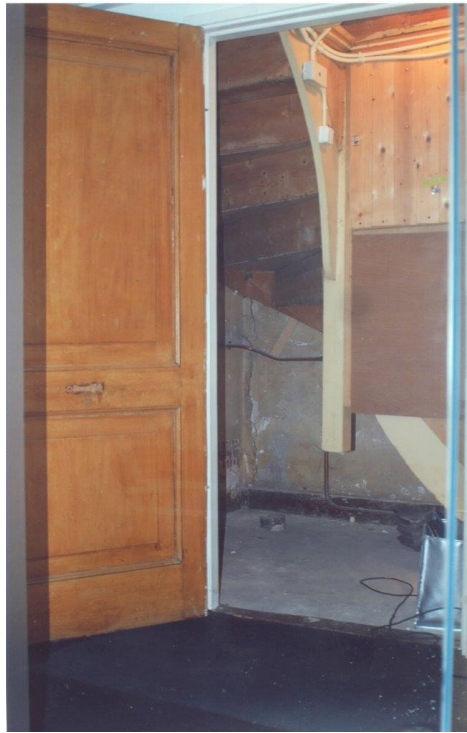
(21, rechts) De huidige trapkast met de naar buitendraaiende binnendeur. Het oorspronkelijke veel smallere balkontrapje was vanuit dit portaalje toegankelijk. De deur draaide naar binnen open. De huidige verdiepingstrap is nu toegankelijk vanuit de grote ruimte op de beganegrond.

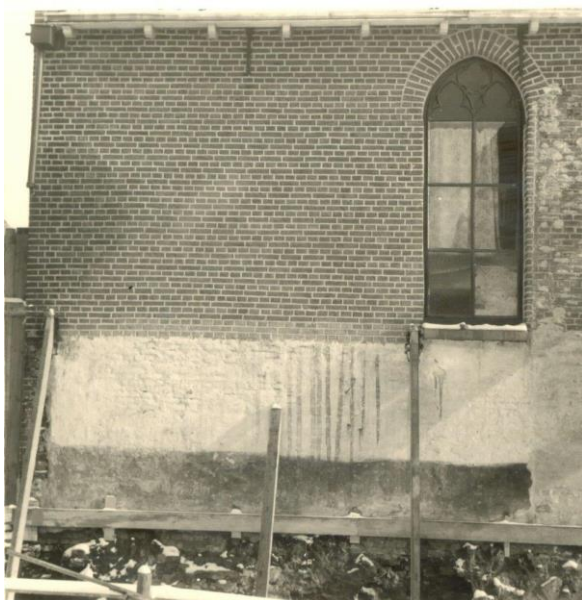
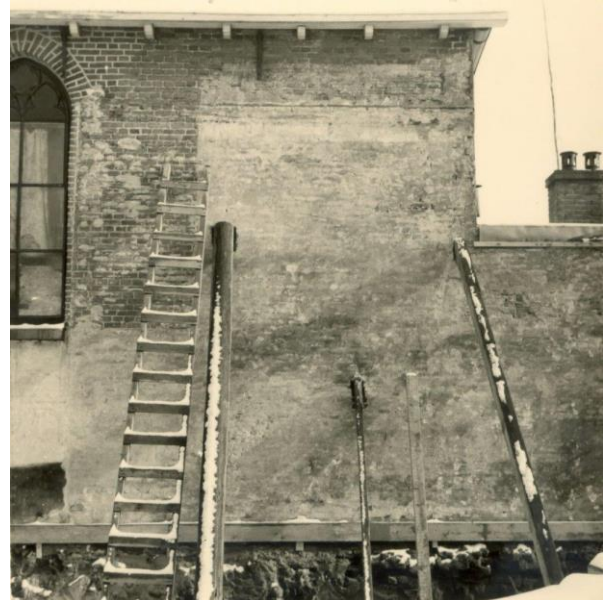
(23 en 24) De vrije gehele westgevel van de voormalige synagoge in twee foto's vastgelegd.

Tijdens de sloop van de belendende westelijke stadsboerderij, in de winter van 1959/60, bleek de synagoge echter nauwelijks gefundeerd te zijn, waardoor er in allerlei stutten bij geplaatst moesten worden.

Door het spitsboogvenster heen is de vloerlaag van de toegevoegde verdieping nog goed te zien. Tijdens de bouw van het pand (nu de Trekpleister) is voorlans in de spitsboognis een halfsteens muur gemetseld. De blindnis met gietijzeren venster zal vermoedelijk aan de binnenzijde achter een voorzetwand zijn weggewerkt. (Foto's collectie A.J. van der Worp)

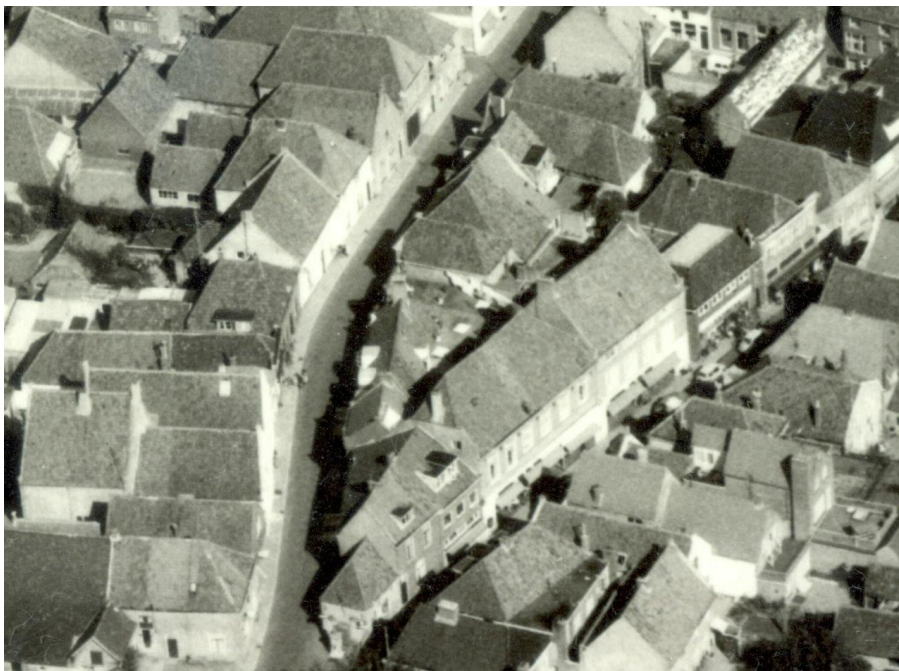
(25) Een luchtfoto met de voormalige synagoge uit 1976. De gebouw is hier nu aan twee zijdes ingebouwd met platdak.

Het oorspronkelijke aangekapte dak en het buitenplaatsje zijn verdwenen. Het spitsboogvenster in de zuidgevel is aan de onderzijde ingekort, maar de bovenste spitsboogtracering is nog wel aanwezig. (Foto archief gem. Hattem)
